## **A LA DIRECTORA GENERAL DE PATRIMONIO CULTURAL DEL GOBIERNO DE ARAGÓN**

**La declaración de Bien de Interés Cultural o, subsidiariamente, cualquiera de las figuras de protección que se encuentren contempladas en la Ley del Patrimonio Cultural aragonés y que conlleven la protección integral del Conjunto Monumental del antiguo Seminario Conciliar de Huesca.**

## **2 “Proyecto de demolición parcial de edificios para la recuperación de espacios libres del antiguo Seminario Conciliar”**

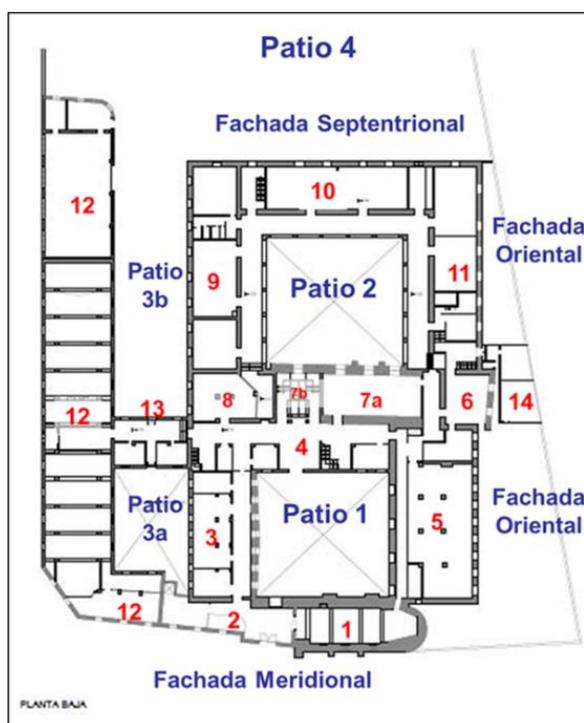
Fig. 1. Estructuración del monumento. Nomenclatura.

1 Iglesia	8 Edificio suroccidental del Patio 2
2 Edificio de acceso (contiguo a iglesia)	9 Edificio occidental del Patio 2
3 Edificio occidental del Patio 1	10 Edificio septentrional del Patio 2
4 Edificio septentrional del Patio 1	11 Edificio oriental del Patio 2
5 Edificio oriental del Patio 1	12 Edificio en chaflán de c/ Gral. Alsina
6 Torre de Levante. Torre oriental	13 Edificio de conexión del Patio 3
7 Edificio entre patios	14 Construcción bajo la torre
7a Antiguo refectorio	
7b Caja de escalera principal

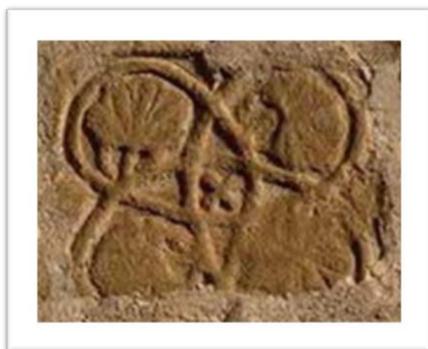
Un sillar con una decoración labrada en bajorrelieve, con lacería vegetal. Se aprecia un lazo continuo que forma cuatro espacios con cuatro hojas de la flor del loto en su interior; en el hueco central se aprecia un aspa, un elemento decorativo largamente utilizado en el tiempo, también en la decoración islámica. Aunque erosionado, una de las flores se puede identificar con este elemento decorativo utilizado en la cultura islámica, en la que lazo y flor remiten dentro de su simbología al concepto islámico de la inmortalidad.

**El sillar labrado andalusí.** Algunos de los sillares del paramento de la iglesia palatina de Santa Cruz pudieron ser reaprovechados de la mezquita precedente. De ello nos habla un sillar de traza andalusí, localizado en la fachada meridional de la iglesia, en la parte superior del muro, entre el primer contrafuerte y el desarrollo del ábside.

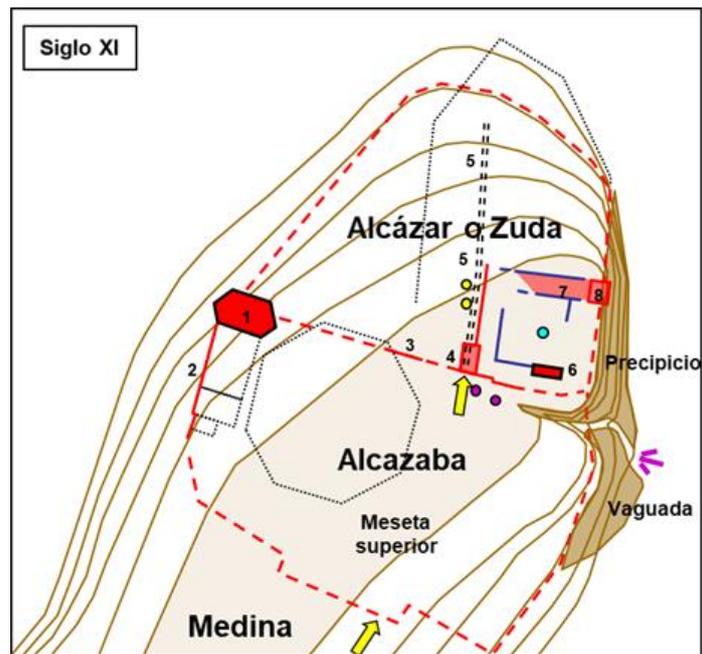
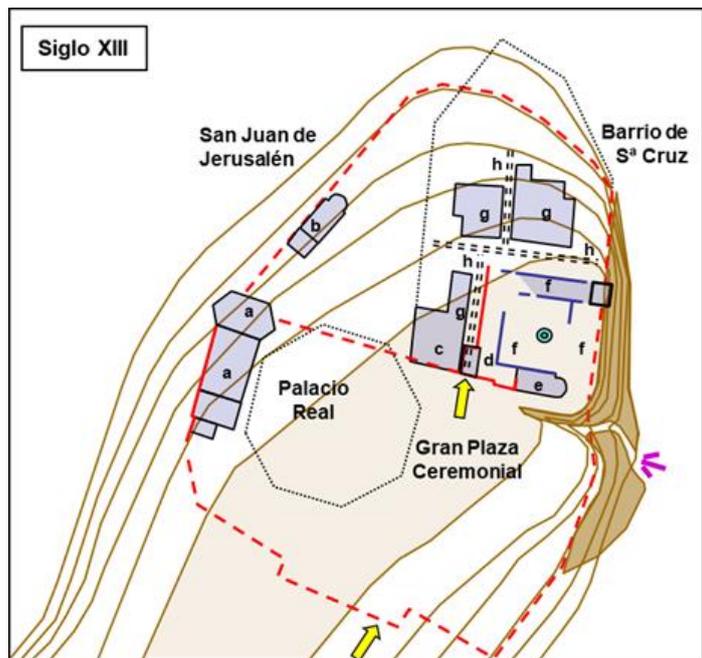
Fig. 2. "Planta con la reconstrucción de la Zuda de Huesca en la última fase andalusí (siglo XI) y su evolución en la primera etapa cristiana (siglo XIII), a partir de los datos documentales y arqueológicos".

1 Torreón hexagonal precedente	Edificios documentados	a Segundo Palacio Real (1174)
2 Basamento de muralla	Edificios hipotéticos	b Iglesia y casa de San Juan
3 Muralla almenada (foto s. XIX)	Murallas	c Casa de la Imprenta
4 Torre-puerta de acceso a la Zuda	Muros de gran grosor	d Torre-puerta de acceso al barrio
5 Calzada romana	Silos	e Iglesia de Santa Cruz
6 Mezquita de palacio	Aljibe	f Palacio / Casas de Montearagón
7 Posible pabellón ("entre patios")	Pozos negros / basureros	g Otras casas del barrio
8 Torre de Levante		h Calles del barrio

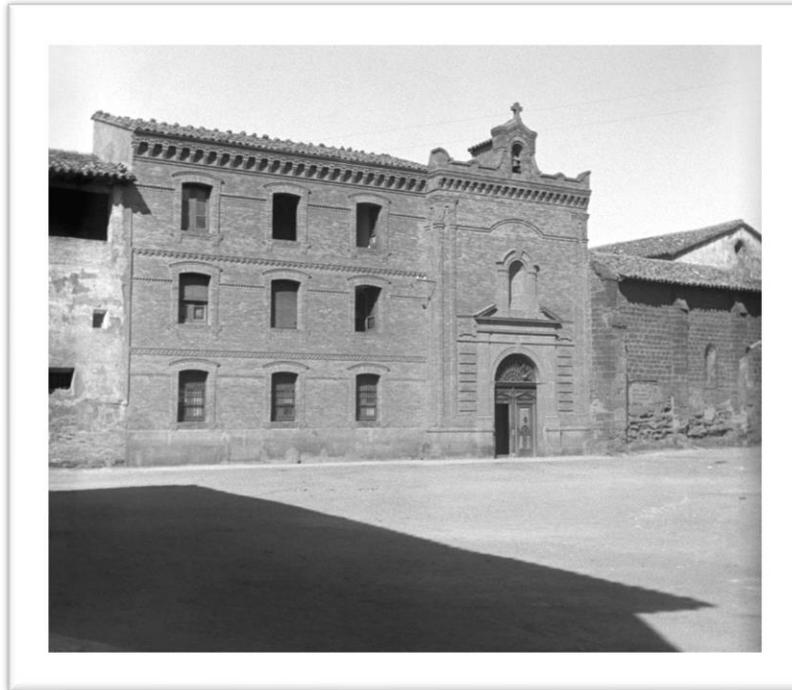
Fig. 3. El edificio de la Torre-Puerta junto al edificio del Seminario.

Las fotografías de principios del siglo XX apuntan a la tesis argumentada, mostrando una vista del edificio junto a la actual fachada del Seminario e iglesia, llamando la atención un gran solanar abierto a mediodía que ocupaba todo el ancho de fachada, en lo que sería una segunda planta o ático. El paramento no se aprecia al estar enlucida para igualarla con la Casa de la Imprenta.

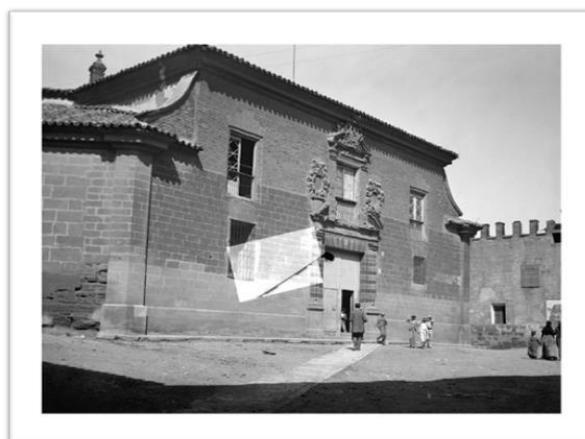
Fig. 4. La Casa de la Imprenta separada por una estrecha calle del edificio de la Universidad.

Tres fotografías de principios del siglo XX muestran la fachada de una interesante casa medieval situada en el costado norte de la plaza, con igual alineación y en continuidad con las fachadas del Seminario y de la Torre-Puerta. Una estrecha calle la separaba del edificio de la Universidad. Se trata de la Casa de la Imprenta, en la que se observa un edificio de tres plantas, con puerta de acceso y ventana en la planta baja, y otras tres ventanas en plantas superiores.

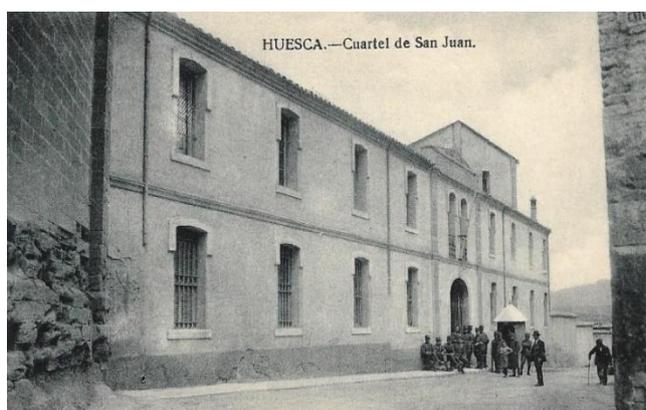
Fig. 5. Cuartel de San Juan. A la derecha, esquina del edificio de la Imprenta.

Sin embargo, lo que mejor se ve es un sorprendente **lienzo de muralla almenada**, que no parece adosado, sino solidario con la fachada doméstica. Puesto que dos de las ventanas citadas se abren en ella, a nivel de las plantas baja y primera, en su trasera debía apoyarse un segundo edificio de la casa, de menor altura, sobrepasado por el cuerpo almenado, tal como se aprecia en otra fotografía en este caso aérea. Esta obra de amurallamiento aparece facturada con un basamento de piedra o sillar de 1'5 m de altura. Por encima de él se observa un paramento de ladrillo, de acuerdo con una fotografía del cuartel de San Juan, en la que se observa la esquina de esta construcción sin enlucir.<sup>3</sup>

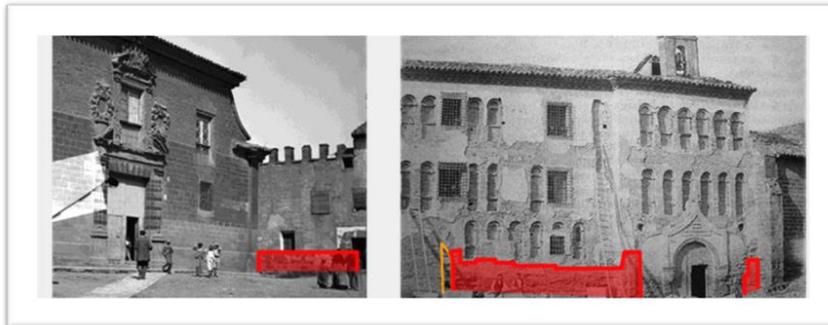
Fig. 6. Basamento de sillar de la Casa de la Imprenta y de la fachada mudéjar que podría pertenecer a la muralla andalusí.

aprovechado por los reyes o por los monjes de Montearagón como basamento de la fachada mudéjar.

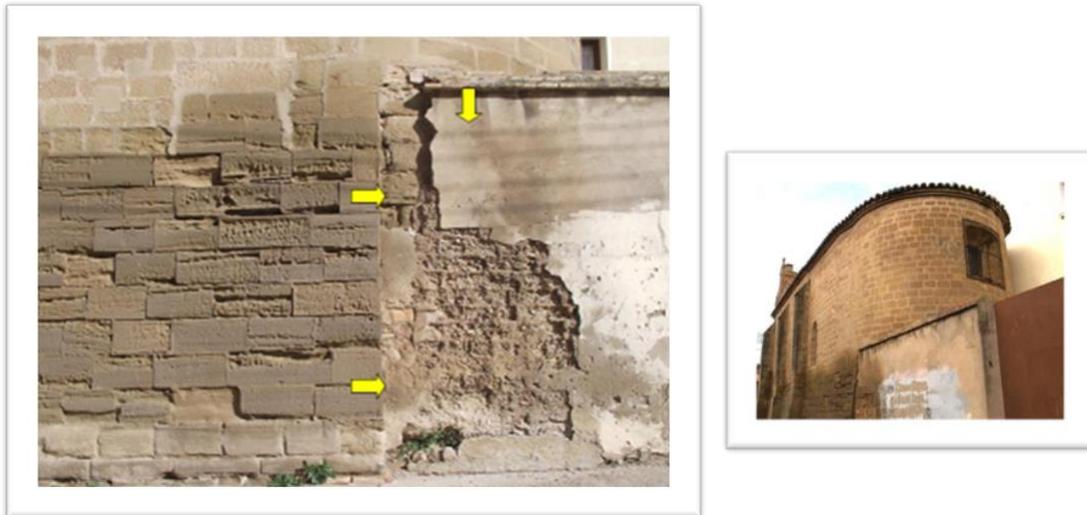
Fig. 7. Muro de tapial que se empotra en el ábside de la iglesia, como parte sin duda de la muralla andalusí.

La iglesia tiene una relación estratigráfica de apoyo y una relación temporal de posterioridad con el muro andalusí. Al parecer, derribaron un fragmento del muro o muralla almenada del palacio andalusí para poder asomar la iglesia a la plaza, dejando el otro fragmento en que se apoya como cerca del vecino ámbito abierto (probablemente cementerial, rodeando el ábside). En este lado, el almenado habría desaparecido por la degradación del tiempo, conservándose en la Casa de la Imprenta por el propio mantenimiento de la casa. Estos tapias necesitan basamentos y esquinas reforzadas de sillar de piedra bien aparejada.

Un muro de tapial que deberá ser sondeado en el futuro estudio arqueoconstructivo que se acometa en el conjunto del patio histórico de cara a su rehabilitación y conservación. Por el contrario, en el caso de llevarse a efecto los planes de reordenación urbanística del patio primitivo, este muro necesariamente atribuido a una fase anterior a la iglesia e interpretado necesariamente como andalusí, es el primero que se tendría que derribar para llevar a cabo el proyecto de demolición de los edificios que forman el patio histórico para convertirlo en una zona ajardinada abierta a la ciudadanía y a los airados vientos que soplan en esta atalaya de la ciudad.

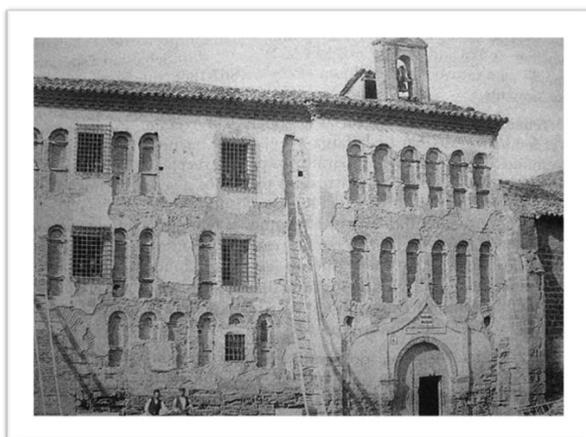
Fig. 9. La fachada mudéjar en el momento de ser repicada, previa a la remodelación de 1887

Un zócalo en aparejo de sillar de más de dos metros de altura sustenta un paramento de ladrillo cubierto en su totalidad por tres órdenes superpuestos de arquerías muy estilizadas, con arcos doblados, en principio, ciegos, dejando entrever algunos que se trata de arcos de herradura. Este modelo se repite en el cuerpo avanzado de la puerta principal, en el que aparece un arco mitrado de la fachada renacentista todavía sin repicar. Tras su excelente análisis, Alberto Gómez concluye que la portada de acceso mudéjar estaría compuesta por tres arcos peraltados entrelazados de distinto radio y formato, pero de igual altura. Una composición que no coincide con los modelos mudéjares conocidos en Aragón y otras regiones. En concreto, el arco o arcos peraltados y su soporte por ménsulas, sobresalientes de la línea de fachada; y su entrelazado con los dos medio-arcos ciegos que rodean al central.

Por fortuna para la investigación se ha conservado una extraordinaria fotografía de un indudable valor documental que recoge las obras previas a la remodelación de la fachada en 1887. En su mayor parte, aparece repicada de los sucesivos revoques y enlucidos, dejando a la vista la obra original de una fachada mudéjar, y la modificación global de ésta, interpretada como la fachada renacentista de la intervención de 1580 en las obras del Seminario.

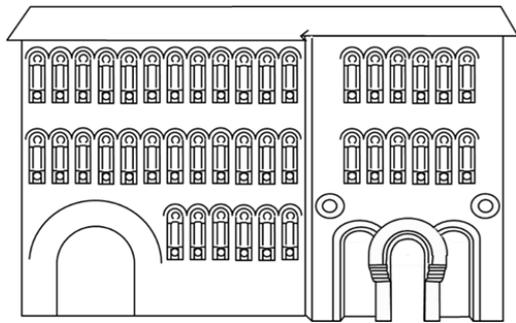
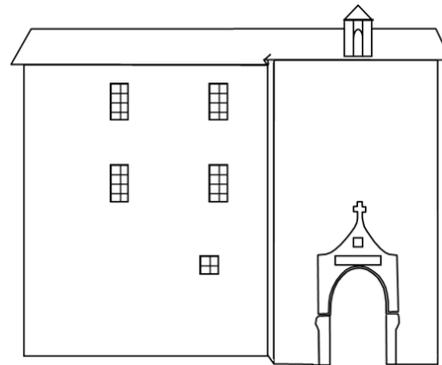
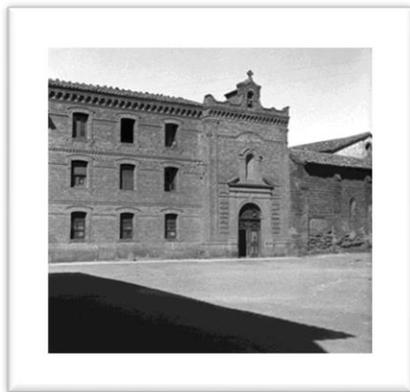
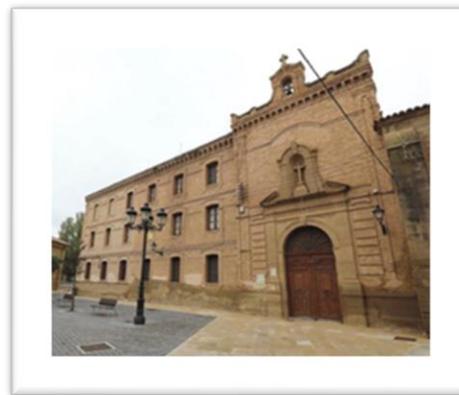
Figs. 10. Evolución constructiva de la fachada principal.

Fachada siglo XII-XVI

Fachada siglo XVI-XIX

Fachada siglo XIX

Fachada siglo XXI

La clave principal en la interpretación de esta fachada renacentista la tenemos en la portada del cuerpo saliente de acceso, afortunadamente sin repicar, compuesta por un arco peraltado que se sustenta en sendas ménsulas muy amplias y sobresalientes, también de ladrillo. Compartiendo la sustentación, el anterior aparece enmarcado en un arco mitrado en cortina, común en ámbitos palaciegos del siglo XVI. En conclusión, esta intervención pertenecería al siglo XVI, es decir, a la fachada renacentista del Seminario erigido hacia 1580.

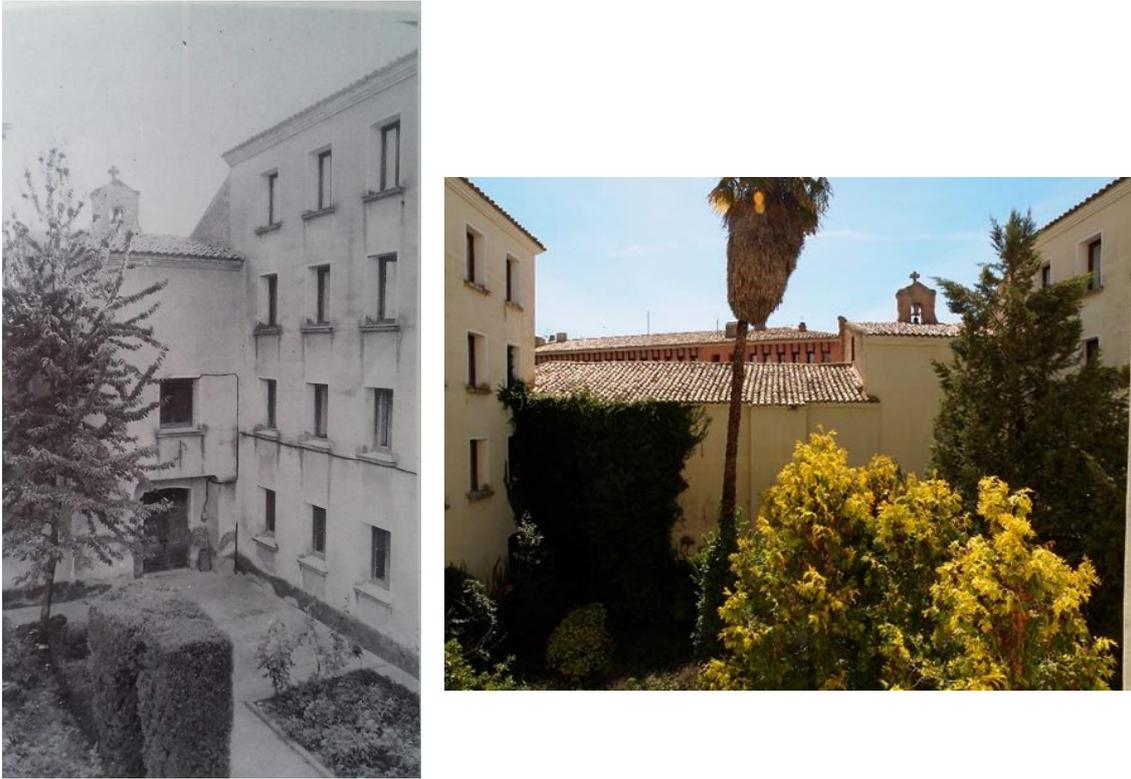
Fig. 15. Imagen del patio 1 en 1980 y estado actual.

Hoy en día, tras veinte años sin habitar ni programa de mantenimiento, el abandono del monumento ha llevado a que una vegetación descontrolada se haya instalado en su interior, llegando incluso a romper ventanas e invadir los edificios que lo rodean, que ya están a la vista por los desconchados que el abandono está provocando en los muros. Sería conveniente que el propietario del conjunto monumental interviniera con una limpieza de todos sus patios para evitar su deterioro.

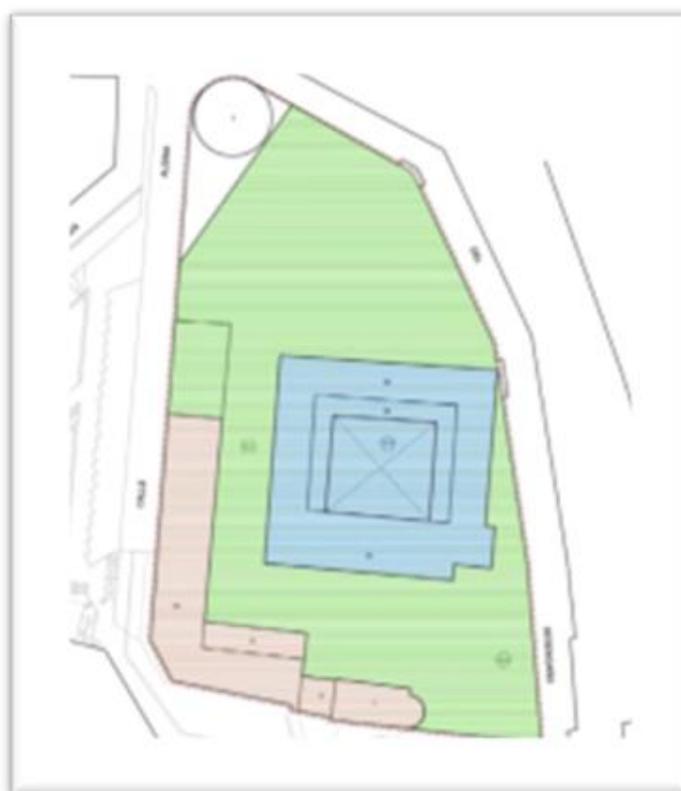
Fig. 16. Representación del “Proyecto de demolición parcial de edificios para la recuperación de espacios libres del antiguo Seminario Conciliar”. En concreto la demolición de dos edificios que forman parte del patio del siglo XVI de origen medieval, planteada en su momento como una propuesta de recuperación de una zona verde, cuando este espacio nunca ha sido una zona libre de edificaciones.

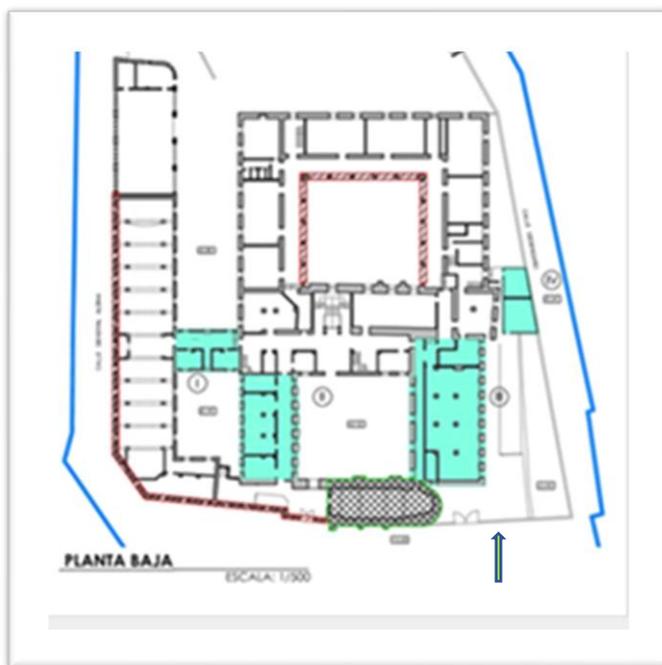
Fig. 17. Plano del conjunto del Seminario, en el que se marca tanto la delimitación de los bienes catalogados y la delimitación del BIC y entorno coincidente; **en trama verde los edificios a demoler**: la pequeña edificación que une el edificio en L con el antiguo Seminario, y los dos edificios (Este y Oeste) que forman parte del patio del siglo XVI de origen medieval. Y sin que aparezca representado el muro que se empotra en el ábside de la iglesia y que cerca el solar en su esquina SE alargándose hasta el filo del precipicio del cerro en el que se asienta la ciudad (primer derribo para acceder al interior de la zona).

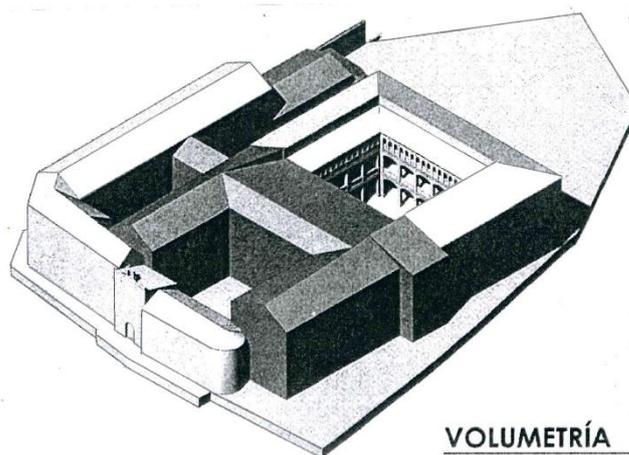
Fig. 18. Representación volumétrica del conjunto de acuerdo con el “Proyecto de Actuaciones urbanísticas a desarrollar en el conjunto del Seminario Conciliar de Huesca”. En trama oscura los edificios que van a desaparecer. A la demolición de los edificios Este y Oeste, que podemos considerar como la primera fase de este proyecto, se suma la demolición del edificio “entre patios y la Torre de Levante”.

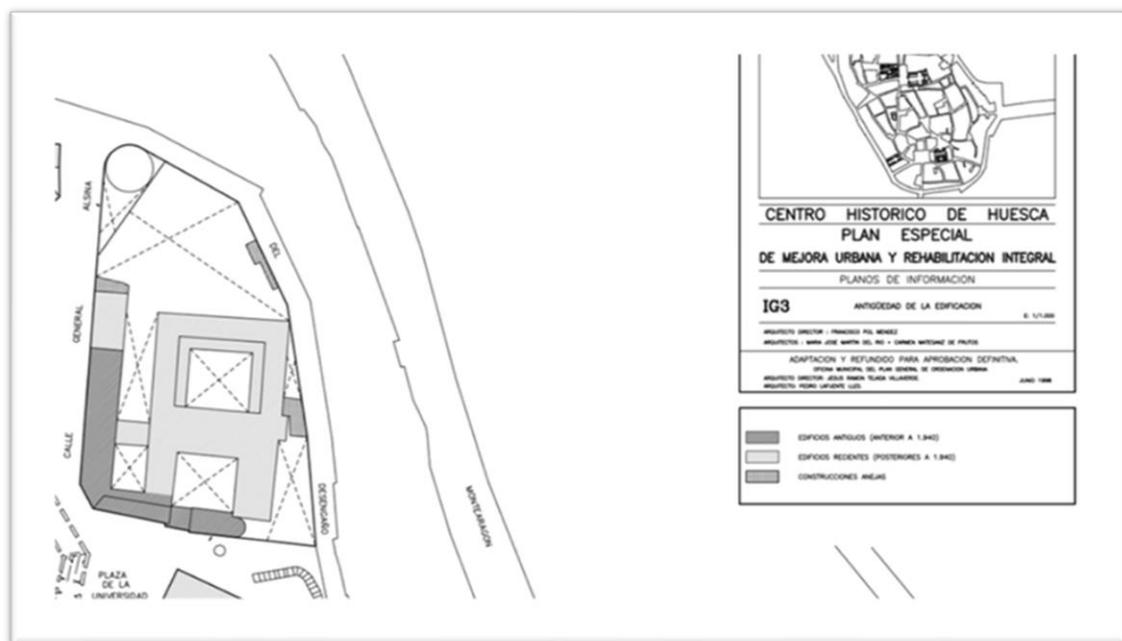
Fig. 19. En la representación del plano IG3 del PEPRI, que marca los edificios protegidos, se observa cómo se referencian como más antiguos (anterior a 1940) los edificios que vierten sus fachadas a la plaza Universidad y a la calle General Alsina. Es decir, además de la iglesia de Santa Cruz, marca como más antiguo el edificio en L que responde al proyecto de ampliación del Seminario de 1945-1952. Y, **como más moderno (posterior a 1940), los edificios que componen los dos patios históricos: el patio del siglo XVI, (heredero del patio de la mezquita andalusí y del palacio de las Casas de Montearagón), y el patio del siglo XIX.** Es decir, todo lo que se marca como posterior a 1940 se va a derribar, incluido el edificio del gimnasio y el pequeño edificio que une el edificio en L con la trama histórica.

Un error de datación incomprensible, alejado de todo rigor histórico, que se arrastra desde 1999 sin haberse revisado ni rectificado posteriormente, por lo menos, después del informe de solicitud de BIC para el conjunto del Seminario de 2018, rectificación que podría haber despejado las dudas de la posible base legal para llevar a cabo el proyecto en curso, en el que, además de la iglesia y lo protegido por la Dirección General de Cultura y Patrimonio en 2019, se conserva lo más moderno y se ha desprotegido lo que es más antiguo condenándolo a desaparecer.

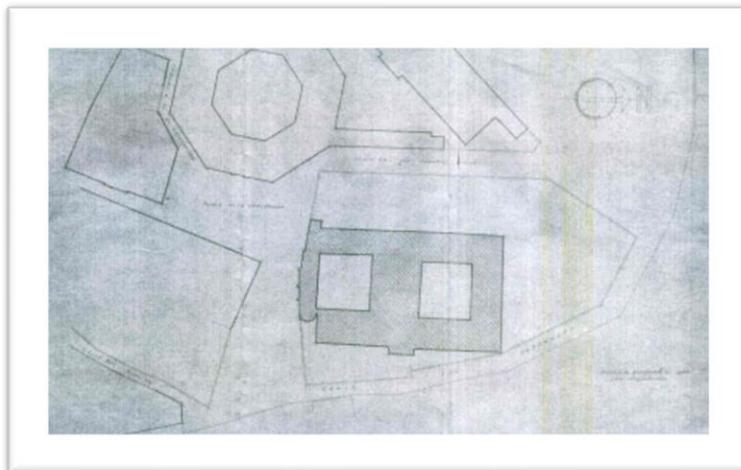
Fig. 20. Plano de localización del Seminario Conciliar previo al proyecto definitivo de rehabilitación por Regiones Devastadas, de 1945. Se observan los edificios que componen los dos patios históricos justo antes de su rehabilitación y de que se ampliara el Seminario con un tercer volumen que hace chaflán por la plaza Universidad y calle General Alsina (1945-1952). Un plano que despeja el error en la datación histórica del Conjunto Monumental del antiguo Seminario Conciliar de Huesca.

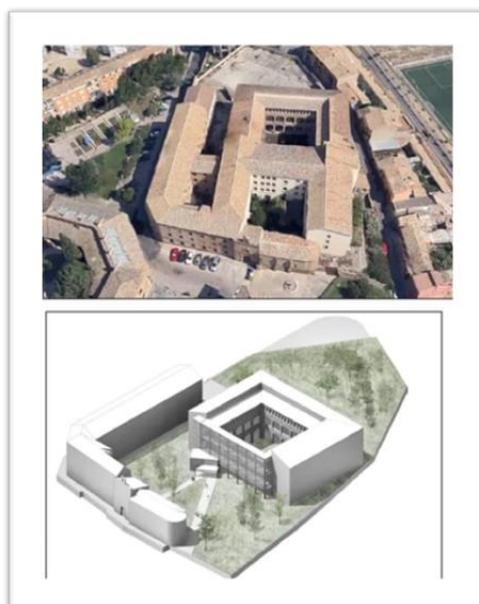
Fig. 21. Imagen actual del Conjunto Monumental del antiguo Seminario Conciliar de Huesca e imagen del proyecto a ejecutar, que pasa por el derribo y destrucción de los edificios en torno al Patio del siglo XVI de origen medieval y la Torre de Levante que, de hecho, corresponden a la parte más antigua de lo construido y más encumbrada de la ciudad.
