## **A LA DIRECTORA GENERAL DE PATRIMONIO CULTURAL DEL GOBIERNO DE ARAGÓN**

**La declaración como Bien de Interés Cultural para el torreón de levante del antiguo Seminario Conciliar de Huesca, o subsidiariamente, cualquiera de las figuras de protección que se encuentren contempladas en la ley del patrimonio cultural aragonés y que conlleven la protección integral de los valores del torreón.**

## **SOBRE EL BIC: TORREON DE LEVANTE**

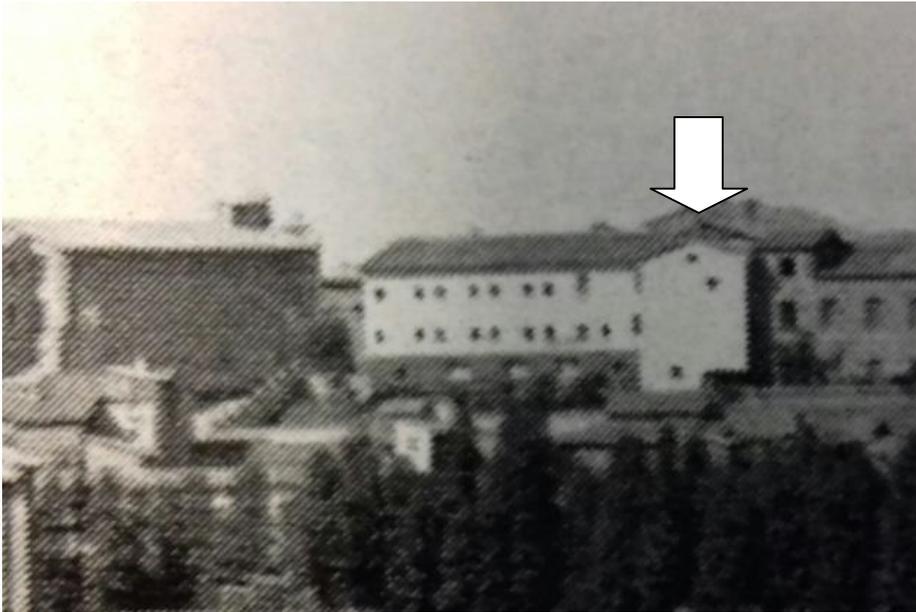
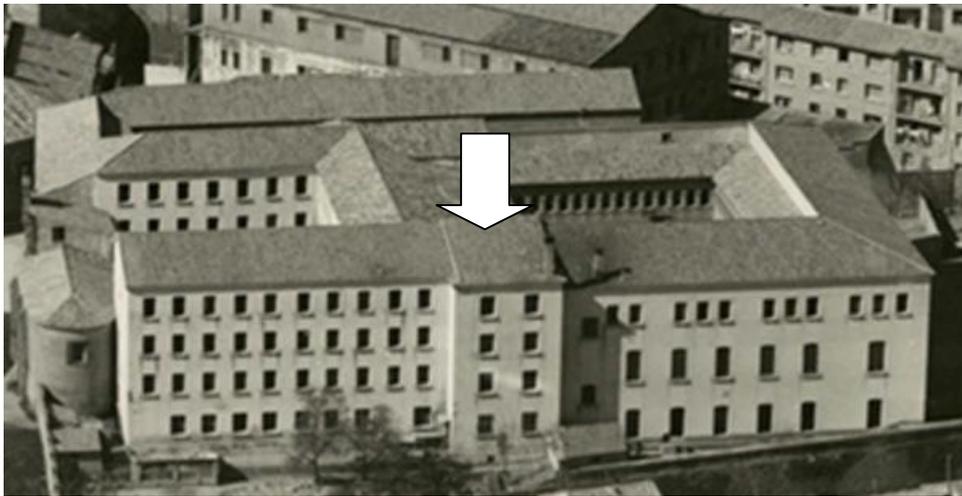
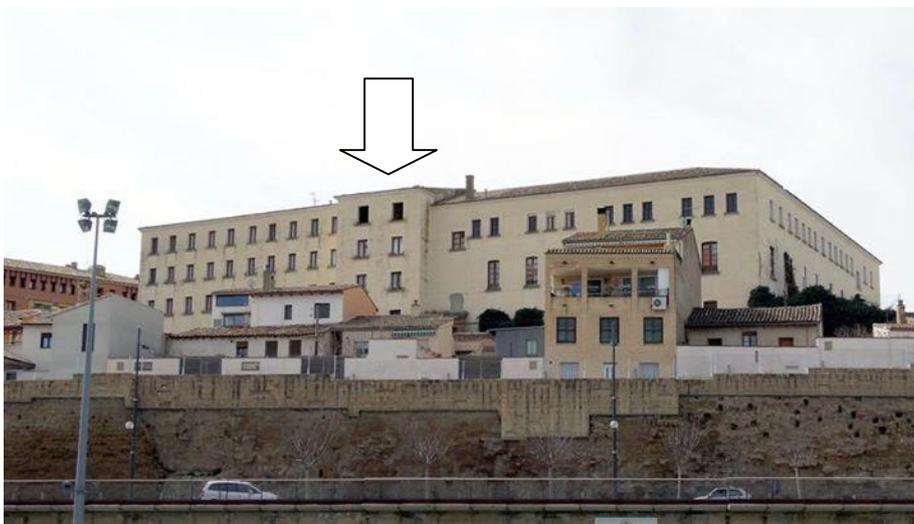
Figura 1. Tres vistas de la fachada oriental con el volumen de la Torre de Levante sobresaliendo. Se observa el añadido de la última planta y de numerosas ventanas

Es evidente que lo hoy conservado mantiene la estructura de la parte inferior de la torre, pero los pisos superior responden a diferentes momentos constructivos: la recuperación de las ruinas de la torre por la intervención del siglo xviii y posiblemente la última planta haga referencia a la última intervención constructiva de 1945. Este hecho no le resta valor histórico, siendo testimonio palpable de las diferentes fases constructivas del conjunto del Seminario Conciliar.

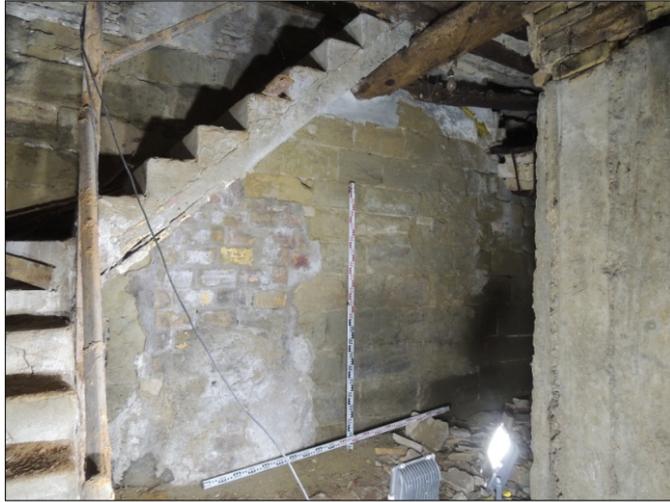
Figura 2. Escalera descendente que permite el acceso a la hoy bodega, a través de una trampilla abierta en el pavimento de las antiguas cocinas

En este momento el único ámbito en el que podemos observar el interior de la torre de Levante es en la bodega situada bajo la antigua cocina. A simple vista y a pesar de estar su suelo cubierto por escombros es posible observar los muros que la conforman, en ellos observamos una obra de sillería uniforme que parece obedecer a un único momento constructivo, esta sillería de despiece alargado se dispone en hiladas cuya altura oscila entre 25 y 30 cm.

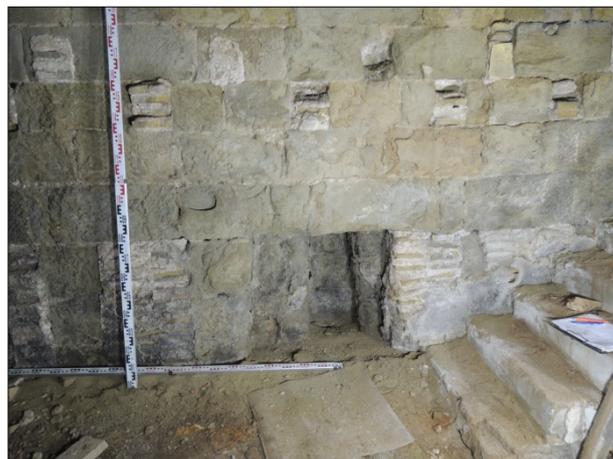
Figura 3: al pie de la escalera se observa la boca de la chimenea intermural

La singular chimenea intramural es de sección rectangular, se localiza al pie de la escalera descendente, en el muro occidental, hoy se abre a cota de suelo, sus paredes ennegrecidas son indicio de su función, en este momento está cegada a la altura de la planta baja, quizás por alguna de las obras modernas.

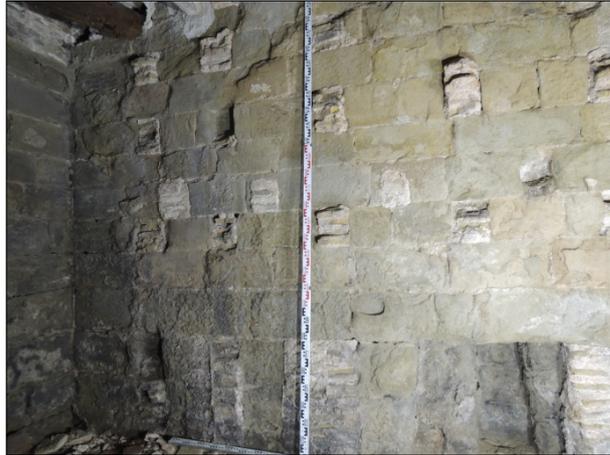
Figura 4. El lienzo en el que se abre la chimenea está horadado de huecos, de disposición regular y función desconocida

Este mismo muro occidental aparece cubierto por una sorprendente red de mechinales o improntas de viga, que la cubren en toda su superficie, con excepción de la franja septentrional, lado por el que desciende el primer tramo de la escalera de acceso. Se encuentran retacados con ladrillos apilados, que inicialmente creímos que amortizaban estos huecos. Pero, al final, dedujimos que ni son mechinales (huecos para el andamiaje de obra) ni improntas de viga, puesto que apenas tienen unos escasos centímetros de profundidad, retallados en el muro, como se observa en un par parcialmente desprovistos del retacado. El hecho de que los ladrillos apilados y trabados con mortero que se encajan en ellos sobresalgan de la pared y estén rotos, informa de que son improntas de poca profundidad para sujetar en ellos alguna incierta estructura de ladrillo y mortero que ocuparía casi toda la habitación, puesto que las improntas retacadas se repiten y emparejan con otras presentes en la pared opuesta (muro oriental), aunque en menor número.

Esta red de improntas se distribuye, en la pared occidental, en 4 hiladas de 6 filas, estando todas alineadas, excepto la segunda de ellas, que aparece algo desplazada en altura y longitud. Además, a nivel del suelo actual (que está artificialmente elevado en mayor o menor grado sobre el auténtico), aparece otra hilada de unos pequeños pilares de ladrillo, encajados en el muro y también alineados con las impostas superiores y en igual número.

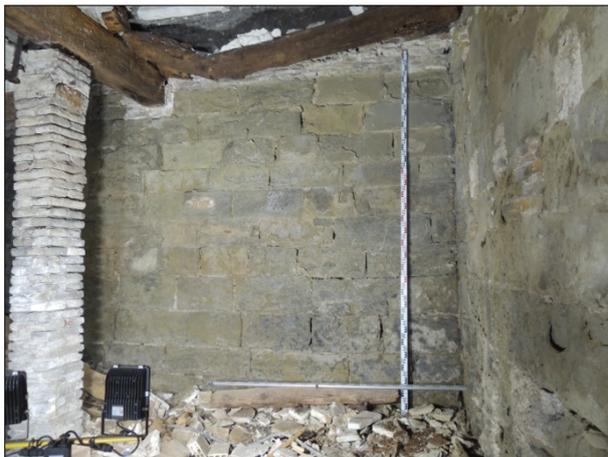
Figura 5. El lienzo enfrenado a la escalera de acceso permite observar el excelente trabajo de cantería llevado a cabo en esta construcción

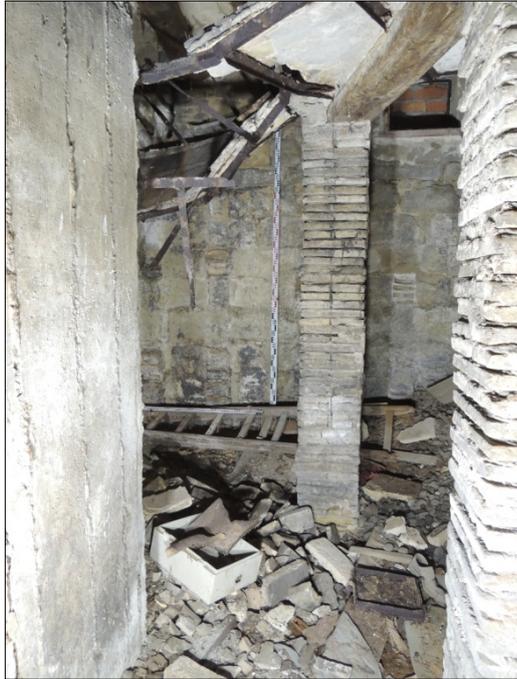
Figura 6. El estado del forjado sobre la bodega es lamentable, estando el pavimento oculto por escombros

Tal y como se puede observar en el interior de la bodega los cuatro muros son equivalentes y muestran pertenecer a un mismo momento constructivo "El ámbito de la bodega está cubierto por un forjado de vigas de madera, reparado con viguetas metálicas y recubierto por un falso techo de hierros y yeso, hoy medio desprendido y amenazante. Este se apoya en tres pilares de ladrillo, de sección cuadrada, que ocupan la línea central del ámbito, dos pequeños y el tercero muy amplio, quizás forrando y reforzando uno como los otros. Y, en la pared septentrional, debajo del primer tramo de la escalera, hay un gran parche o recubrimiento globular, con ladrillo encarado y abombado por la humedad o el empuje de tierras, que tiene aspecto de corresponder a una antigua puerta de acceso tapiada.

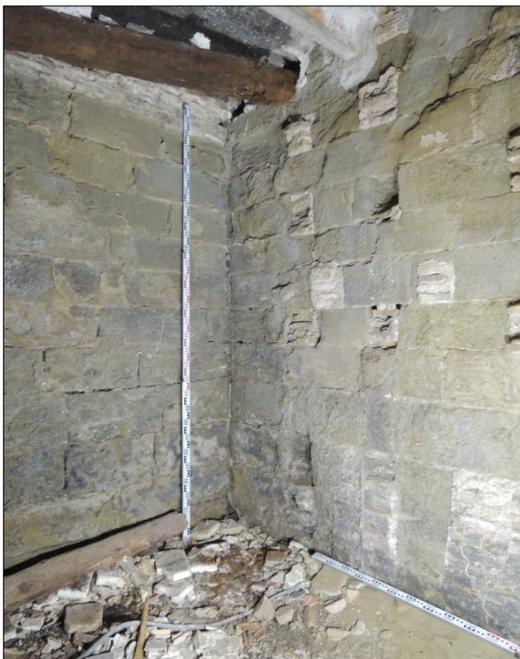
Figura 7. Detalle de la esquina NE en el que se observa la correspondencia de las hiladas indicando la existencia de un único momento constructivo

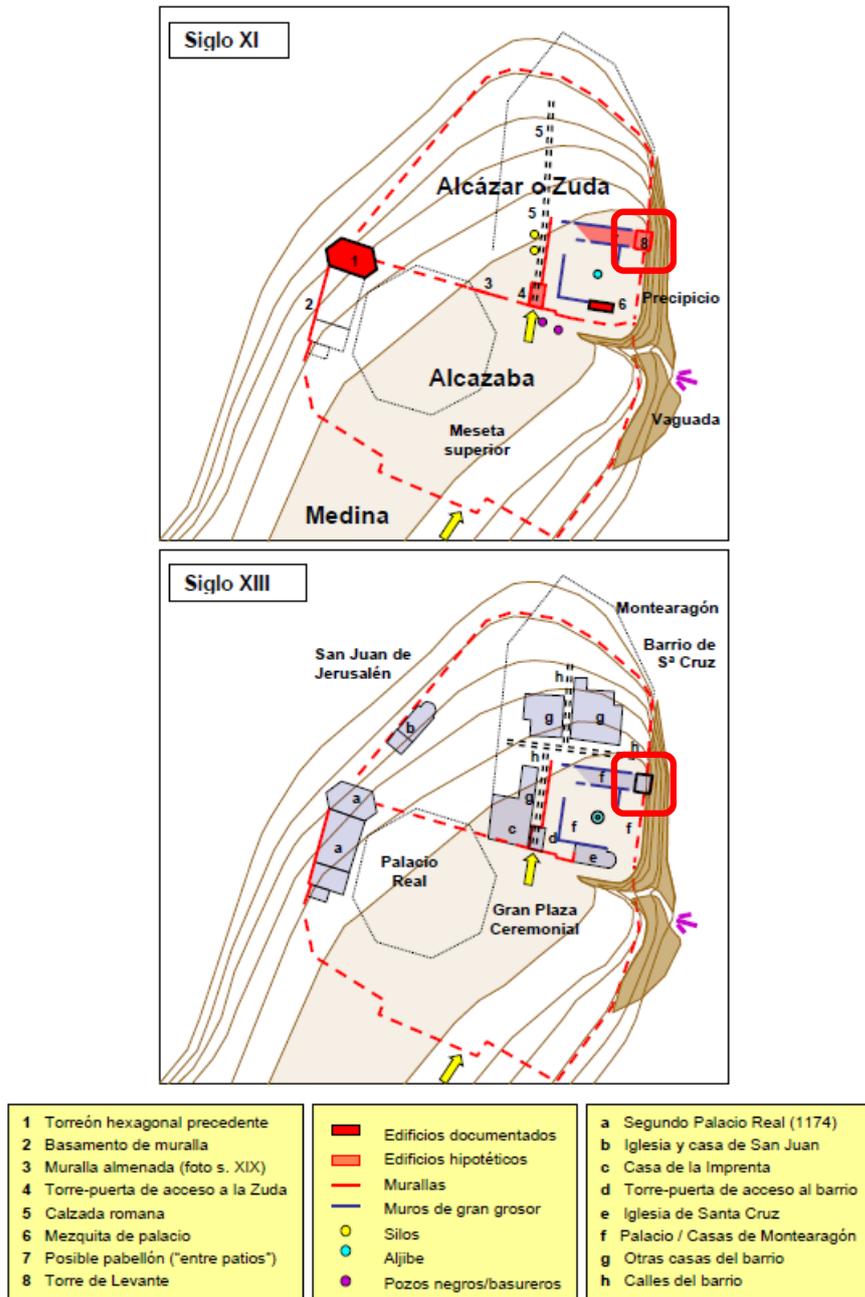
Figura 8: propuesta de interpretación de Alberto Gómez de la evolución de los edificios ubicados en el sector N de la meseta oscense, siglos XI-XIII. en recuadro rojo: Torreón de Levante

El torreón se sitúa en el centro de la fachada de levante, está delimitado por los edificios orientales de los patios históricos del conjunto, y enfrentado con el doble edificio entre patios, y en concreto sus muros perfectamente alineados con los del pabellón meridional del patio 2, apuntando ambos, en opinión de A. Gómez, a la posible existencia de un edificio medieval coetáneo.

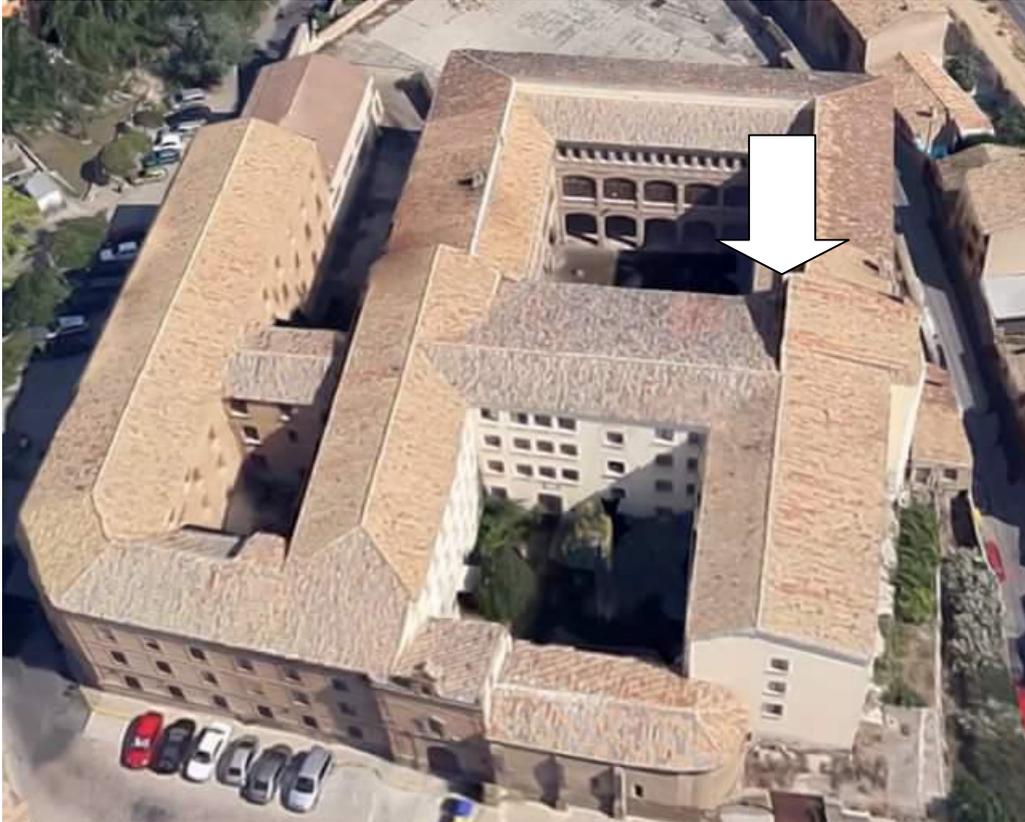
Figura 9: situación del Torreón de levante, en el centro del muro E del conjunto,

Si observamos los planos actuales del conjunto del Seminario, se aprecia un edificio cuadrangular situado en el sector central de la fachada de levante del conjunto edificado que no sigue la alineación general, presentando una desviación carente de lógica. Este espacio turriforme se encuentra oculto por el edificio actual, estando ocupada la planta baja por la cocina del antiguo colegio. Por fortuna, bajo esta cocina, se conserva una escalera descendente que da acceso a una estancia de unos 38 m<sup>2</sup> y alrededor de 3 m de altura que fue utilizada como zona de almacenamiento de la citada cocina. Siendo este espacio la planta inferior de un torreón que cuenta con cuatro plantas y la indicada bodega.
